Gezielte Verbesserungen machen die urige Falcone zum Dauerläufer

Vogel-Kunde

Moto Guzzis Nuovo-Falcone-Einzylinder sezziert

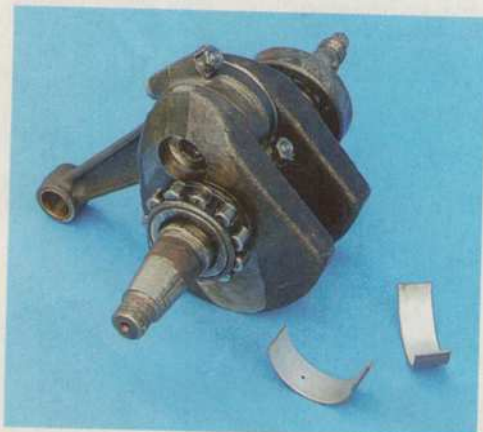
Erzsolide: der Kurbeltrieb. Laufleistungen von 100.000 Kilometern sind überliefert!

Zunächst betrachten wir die Kurbelwelle: Es handelt sich um eine einteilige Welle, das teilbare Pleuel läuft gleitgelagert auf dem Hubzapfen. „Der Kurbeltrieb ist robust und auch nach 100.000 Kilometern ist es

oft einfach damit getan, die Gleitlagerschalen des Pleuels und die beiden Hauptlager zu erneuern“, erklärt Cramer. „Im Hubzapfen setzt sich Schmutz aus dem Öl ab. Bei einer Überholung sollte man ihn und die Ölbohrungen in der Welle unbedingt gründlich reinigen.“

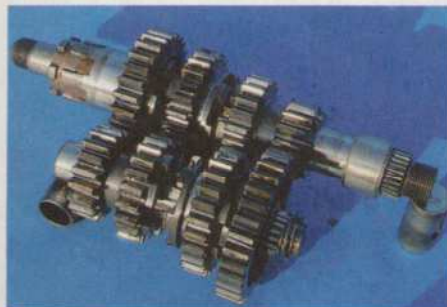
Solide konstruiert: Das Vierganggetriebe gibt nur selten Anlass zur Sorge

hend unproblematisch ist das Getriebe. „Besonders vom ersten in den zweiten Gang verlangt es nach einer langen Schaltpause, aber es ist robust und langlebig. Dass gerade an Behördenmaschinen hin und wieder die Schaltklauen des dritten Gangrads und die dazugehörige Schaltgabel verschlissen sind, ist meines Erachtens vor allem auf gefühlloses Schalten zurückzuführen“, sagt Cramer.

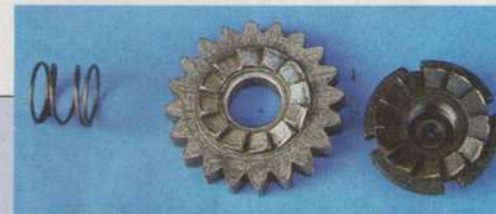
Mitunter verschlissen: Die Stirnverzahnung des Kickstarterfreilaufs

Der Kickstarter samt halbrundem Zahnsegment ist drehbar auf einer Achse gelagert, die in die linke Motorgehäusehälfte eingepresst ist. Das Zahnsegment des Kickstarters greift in ein Zahnrad mit Freilauf ein, das auf der Getriebeausgangswelle sitzt. „Die Kickstarterrückholfeder und auch die Schraubenfeder, die für den Anpressdruck im Kickstarterfreilauf sorgt, sind hin und wieder gebrochen. Auch die stirnseitigen Verzahnungen des Kickstarterfreilaufs

sind gelegentlich verschlissen“, erklärt der Guzzi-Profi.

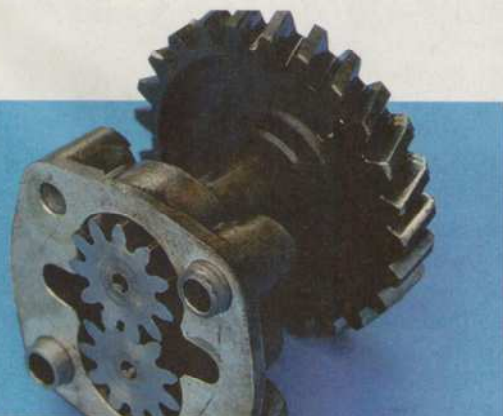
Die Ölpumpe ist leistungsstark genug, der Ölkreislauf aber ein Optimierungskandidat

Bevor Lotze zu den Verbesserungen am Ölkreislauf kommt, betrachten wir, wie dieser ab Werk funktioniert: In der rechten Gehäusehälfte sitzt eine Zahnradölpumpe. Auf der Saugseite der Pumpe muss das Öl zunächst einen groben Ölfilter passieren, bestehend aus innerem und äußerem Filtersieb. Auf der Förderseite gabelt sich der Ölstrom dann. Ein Teil des Öls gelangt über eine Ölleitung in die beiden hohlgebohrten Kipphebelwellen im Zylinderkopf, schmiert diese und tritt an den Kipphebeln aus.

Der andere Teil des Öls fließt durch eine Bohrung in den rechten Gehäusedeckel, dort gabelt sich der Kanal erneut. Ein Teil des Schmierstoff gelangt zu einer Alu-Buchse. An deren Innenseite tritt er aus und gelangt über eine Bohrung in den hohlgebohrten rotierenden Kurbelwellenstumpf. Über Kanäle in der Welle gelangt das Öl zum Pleuellager, tritt dort aus und schmiert als Schleuderöl Hauptlager, Kolben, Zylinder, Getriebe und einiges mehr. Der zweite Kanal im rechten Seitendeckel führt an ein Überdruckventil. Erst ab einem bestimmten Druck, der nur selten erreicht wird, öffnet dieses Ventil und versorgt die Nockenwelle mit zusätzlichem Schmierstoff.

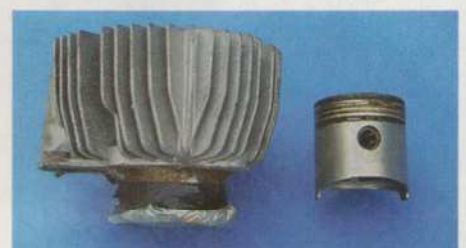
Kein Thema: Kolben und Zylinder sind langlebig, Übermaßkolben problemlos lieferbar

Die guten Nachrichten gehen weiter: Der Zylinder hat eine Graugussbuchse, die ausgeschliffen werden kann und für verschlissene Kolben findet sich problemlos Ersatz in diversen Übermaßen. Ebenfalls weitge-

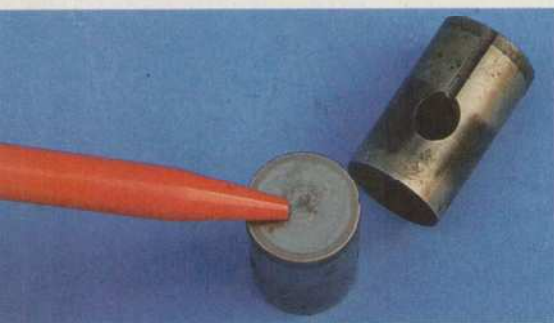
Unnötig schwere Ventile, knallharte Ventilfedern, wenig Öl – Pitting ist die Folge

sitze rausfallen! Die härteren und besseren Köpfe kann man mit etwas Erfahrung an ihrem deutlich helleren Klang erkennen, wenn man ein Werkzeug an den Kühlrippen Rippen entlang streift“, erklärt Cramer. „Stoßstangen und Kipphebel betätigen die beiden V-förmig im Kopf hängenden Ventile. Die Tassenstößel haben oft Pitting, und die Kipphebel laufen gerne dort ein, wo sie auf die Ventilschäfte drücken. Der Verschleiß an der Nockenwelle fällt deutlich geringer aus“, weiß Cramer aus Erfahrung – und er kennt auch den Hintergrund des Verschleißbilds: „Die Ventile sind viel zu schwer, die Ventildfedern deshalb gezwungenermaßen zu hart, außerdem ist die Schmierung hier unzureichend.“

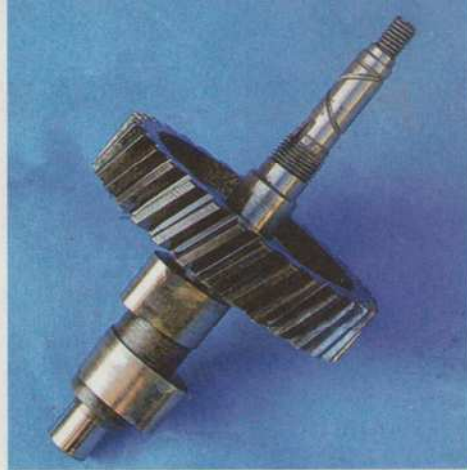
Weniger hart betroffen als die Stößelbecher: die Nockenwelle des ohv-Einzyglinders

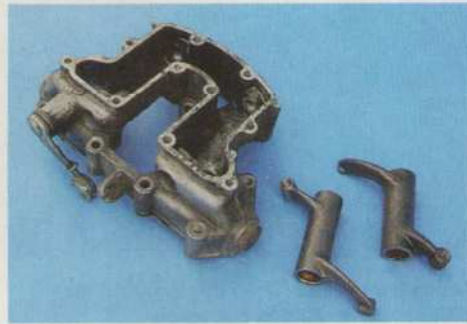
Und noch ein Verschleißkandidat: Die Kipphebel leiden ebenfalls oft unter Pitting

Solange das Ventil geschlossen ist, sind Nockenwelle und Stößel ausschließlich auf das wenige Schleuderöl angewiesen, das bis zu ihnen vordringt! „Besonders dort, wo der Kipphebel auf das Einlassventil drückt, gibt es zu wenig Schmierung“, erklärt Lotze. „In den hohlen Kipphebelwellen waren zwar Schlitze vorgesehen, um Öl direkt

dorthin zu leiten, sie sind aber oft falsch positioniert und damit nutzlos. Das Auslassventil kriegt dann noch genug Öl, das von den Kipphebelwellen hinab läuft, doch das höher liegende Einlassventil bekommt zu wenig. Um Einlassventil und -kippebel besser zu schmieren, gibt es eine kurze Zusatzleitung, von der oberen Kipphebelwelle zum serienmäßigen Inspektionsstopfen des Einlassventils.“
